重要文化財  
喜多家住宅保存活用計画  
(案)

令和●年●月  
石川県野々市市

# 重要文化財 喜多家住宅保存活用計画

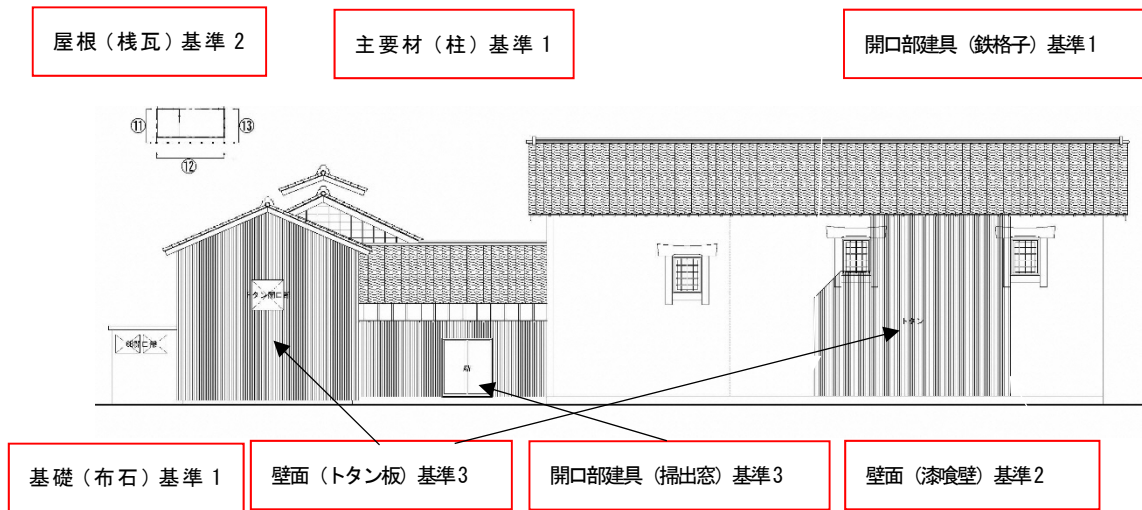
酒蔵西側立面 部位の設定

壁面（漆喰壁、下見板）基準2

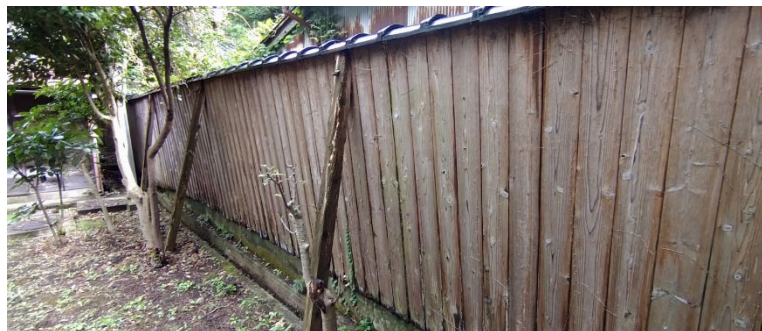
外塀（中庭西側） 部位の設定

基礎（布石）基準 1

主要部（柱）基準 2

中庭西側の外塀は全体的に劣化、破損しており、敷地の外側から転倒防止の支えをしている。南側屋外作業場の東側の外塀は内側に傾斜しており転倒防止の支えをしている。

中庭西側の外塀については、基礎石の不陸の修正を行う。板塀は木戸部分を含め劣化状況に応じて構造材および仕上材の取り替えを行う。また瓦の欠損部分は補修する。転倒防止の支えは、材料の取り替えを含め適切な構造補強を行う。

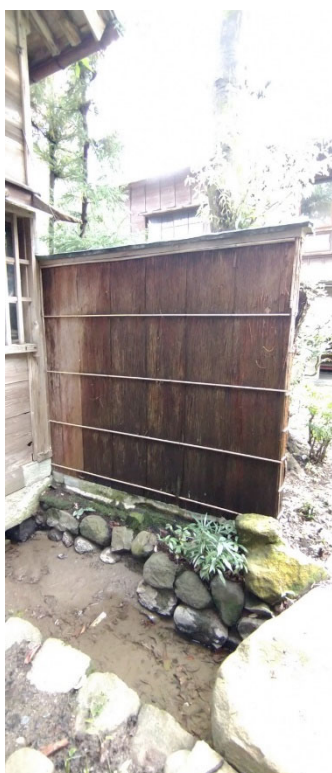
外塀（南側屋外作業場 東側） 部位の設定

基礎（布石）基準 1

主要部（柱）基準 3

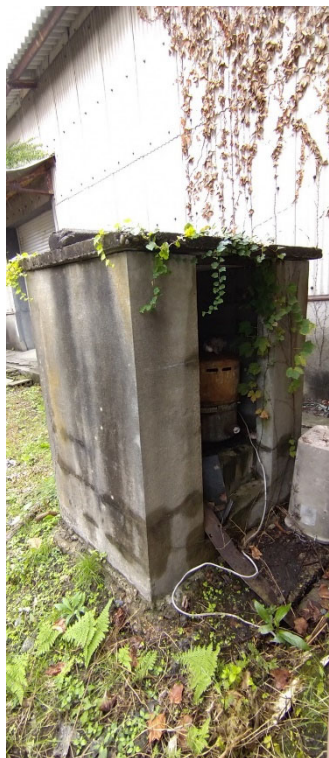
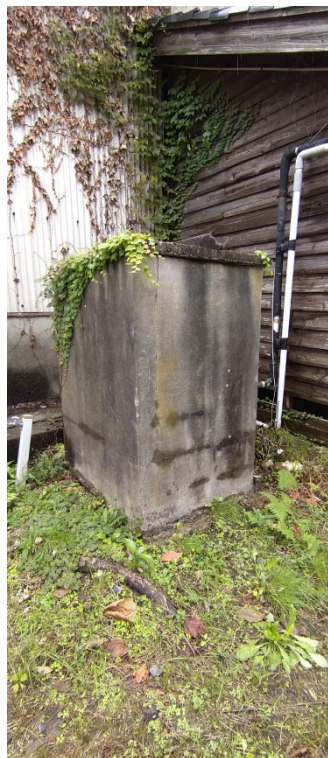
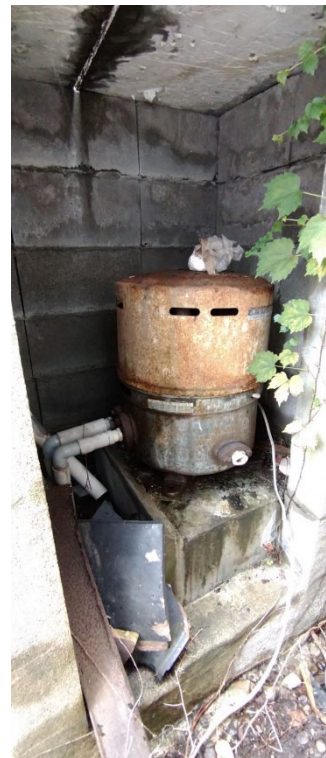
井戸 部位の設定

上屋 基準 3

石組 基準 1

ポンプ 基準 3

ポンプおよびコンクリート製上屋を伴っており、石組みは確認できない。周辺地面に陥没など井戸の損傷を示す様子は無い。

現在目立った損傷などはないが、今後の改修等によって石組みが確認できた場合は、状況に合わせて適切な補修を行う。

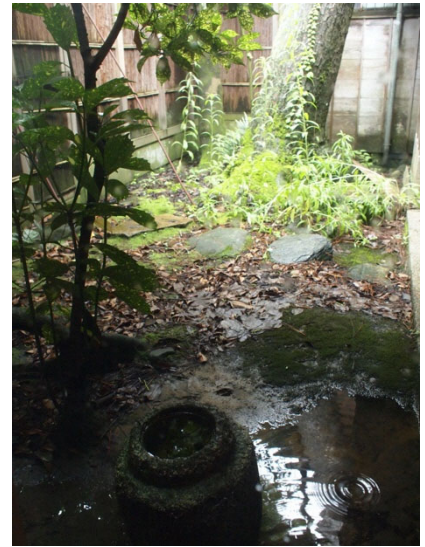
写真1 そとにわ

この庭は、居間の南西に位置する。南北2.5メートル、東西6.1メートル、広さ約16平方メートルの平坦な庭で、南側の通り沿いには高さ約2メートルの板塀が設けられている。西側には通りの側溝から引き入れた水路が北に向かって伸びる。現在、通りの側溝を含め水は流れていない。

庭園北東角には灯籠の竿がひとつ見られる。また西側の水路護岸の玉石積みがあり、ホゾを切った笏谷石と思われる柱基礎の石がある。水路沿いに塀が設えてあったものと思われる。南側の通り沿いの板塀には観音開きの門が設けられ、土縁からこれに向かって飛石が打たれている。土縁沿いには帳場、金庫の間、蔵前料理場（御客用料理場）が繋がっており、通りから荷を出し入れするよう使われたものと思われる。植栽は庭園南西部に大きなクロマツ、南東部にキンモクセイ、アオキが植えられている。

居間の上座から眺めた際には北東角の小さな灯籠と南東角の植栽（キンモクセイ、アオキ）がろうじて見える。南西角に生育する大きなクロマツの幹を眺めることはできない。板塀の扉や飛石の形態から、鑑賞ではなく居間と帳場隣の部屋の灯りとり、土蔵への物の搬出入、雪溜を目的とした実用的な庭空間であるといえる。

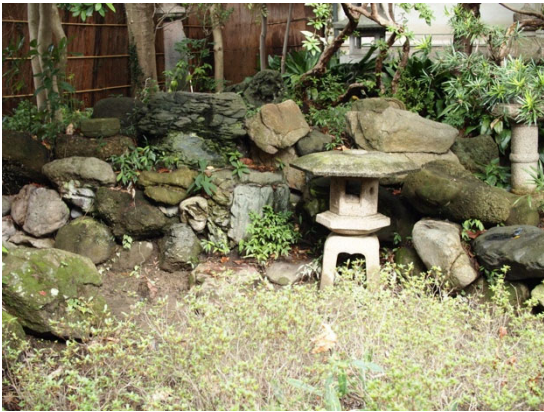
写真4 築山の石組と雪見灯籠

石組はこれらの二筋の水路の北側に据えられている。手前の細い水路にかかる橋の西側には、土縁前に置かれた蹲の背景を作るように大きな石が据えられている。正面の築山部分には様々な色の石が組まれている。使われている石の多くは丸みを帯びた優しいものながら、侵食の跡を見せる表情豊かなものが使われている。太い水路にかかる西側の石橋の袖は、自然石の表情が見えるものとなっており、この正面石組と連続した眺めを作っている。また中央部に置かれた雪見灯籠に隠れてはいるが、滝組が見られる。錆びた鉄管が天端の石の間に設けられていることから、かつては水を落としていた様子が窺える。細い水路にかかる石橋は、石管を半割りにしたものを脚として平板石を乗せた凝ったものとなっている。築山の背後は座敷から見えないが、玉石積みが設けられている。石組などに様々な色の石が用いられ、園路途中に筏に組まれた石もあり、この地域の造園技術の特徴が見られる。

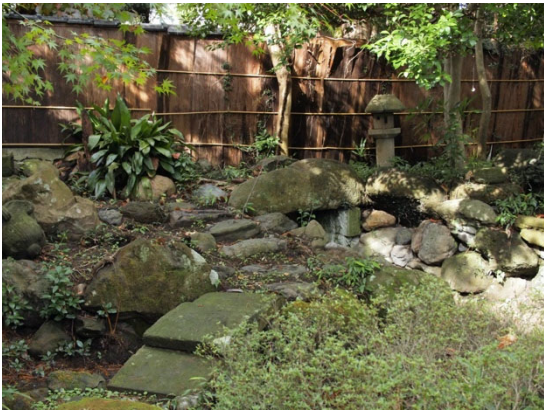
写真6 細い水路にかかる石橋

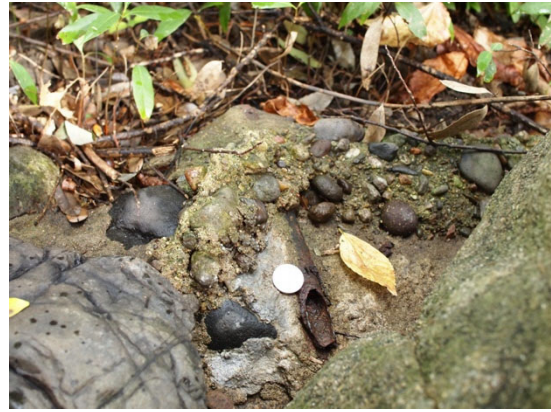
写真7 滝組上部の鉄管（コインは100円玉）

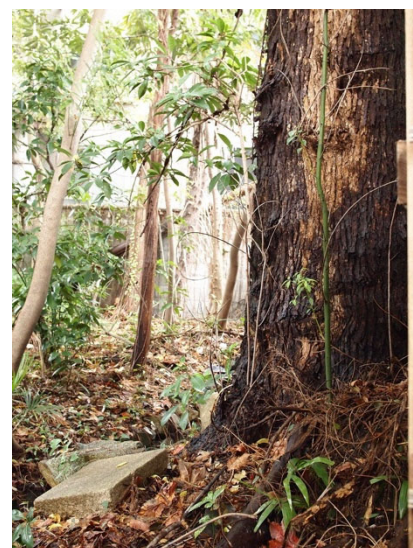
中庭北西奥の木戸を潜ると、南北に流れる水路を挟んで二つの空地が広がる。水路東側は南北8メートル、東西2メートルであり、幹周2メートル以上ある大きなクスノキが生育している。西側は南北12.5メートル、東西8メートルの樹林地となっており、下草も繁茂した状態となっている。『喜多家旧酒造場建築調査報告書』にある図17 喜多家の敷地変遷図（その2）によると昭和46年(1971)頃まで物置小屋が置かれていたことが示されている。クスノキが成育する東側の敷地からこちらへ渡る橋は無い。南側の喜多家親戚敷地との間には塀があり、木戸で連絡している。

写真12 クスノキと西側の空地

中庭の背景を形成する大きなクスノキは、貯蔵庫に近接して生育しており、強い風に煽られた際に建物損傷の恐れがある。また用水を挟んで西側は、草木が繁茂している。放置すれば大きな樹木が生育し、落葉、落枝の清掃管理が負担となることは明らかである。クスノキの保全方針も含め、中庭の背景を維持しながら管理の手間のかからない形態の検討が課題である。

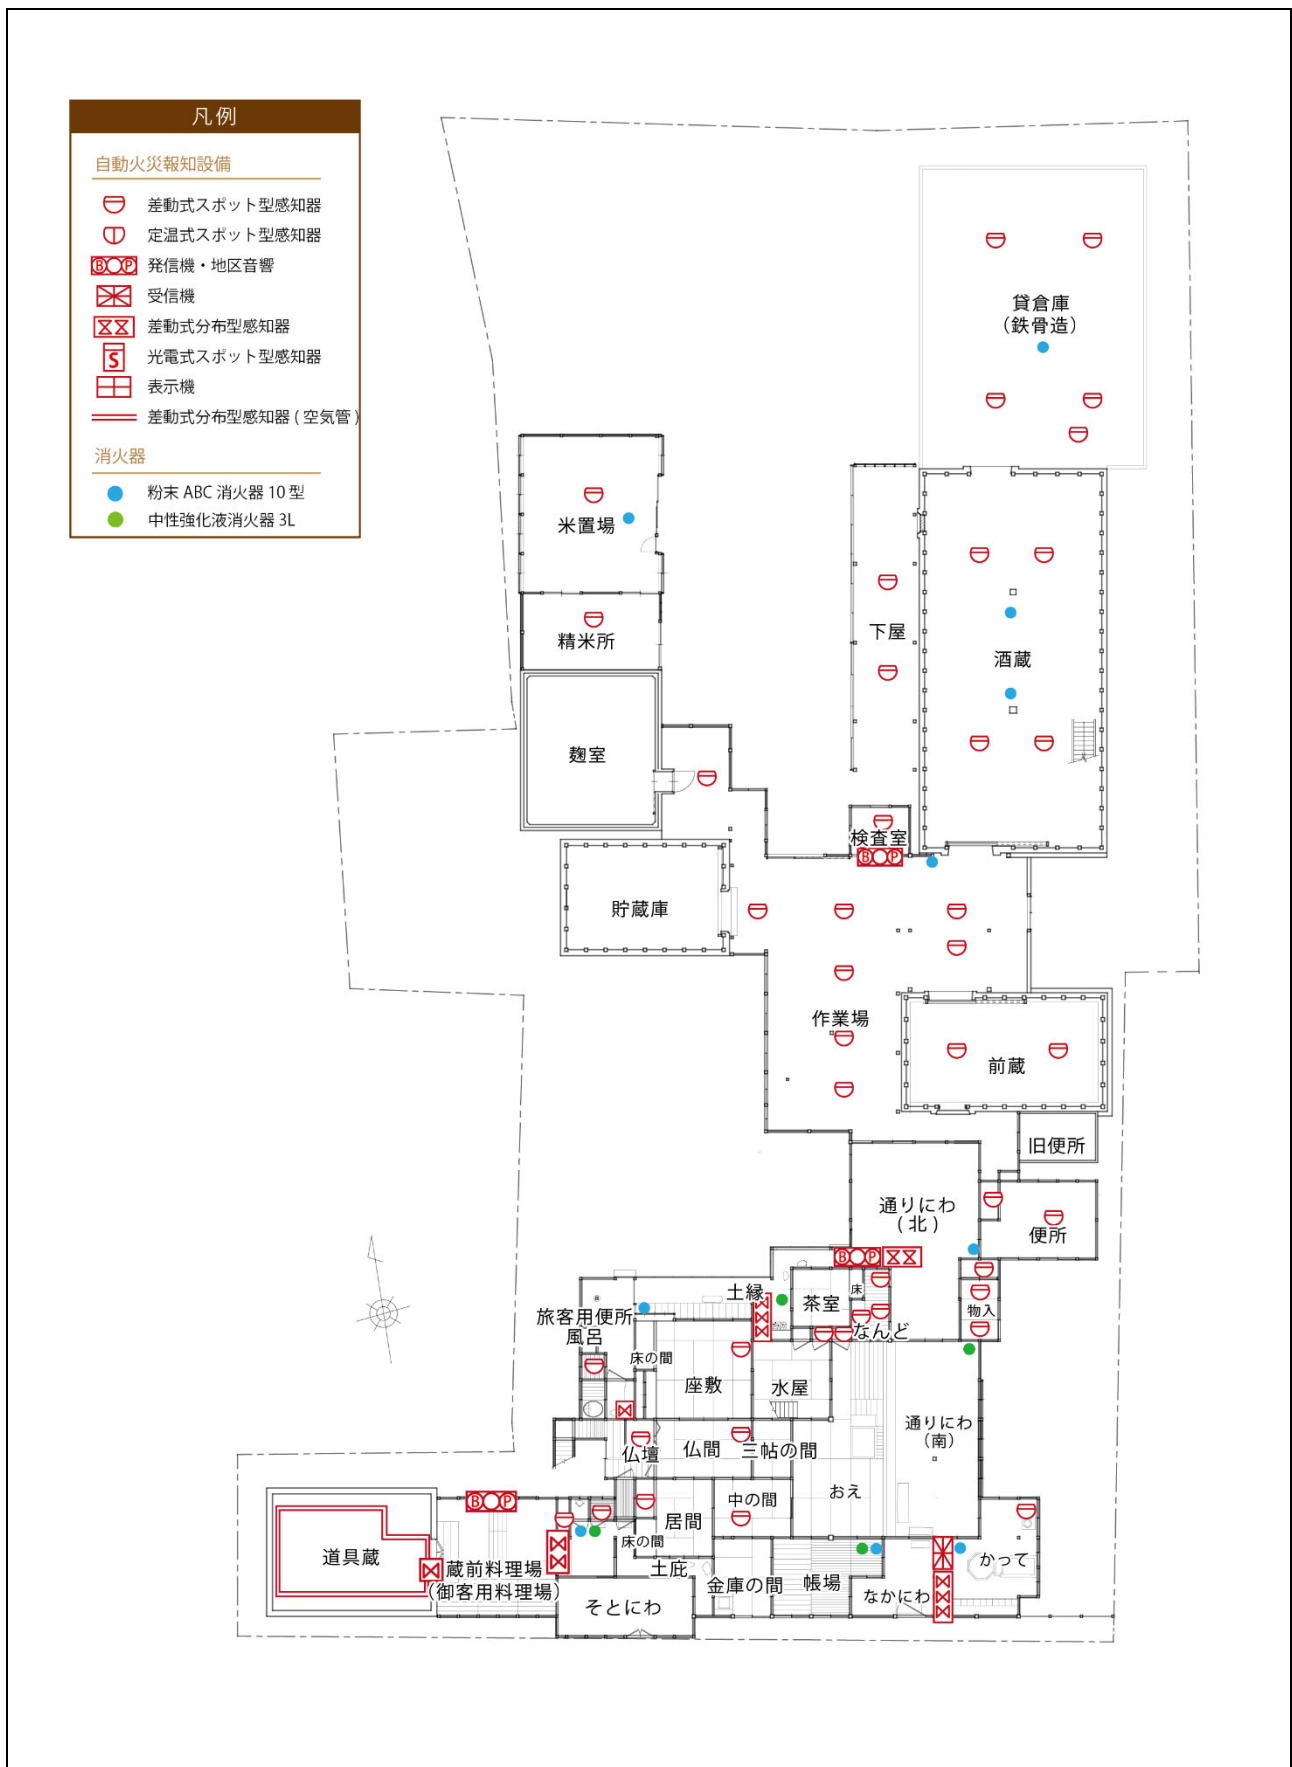
図 2. 防火対策設備の設置箇所 (1 階)

消防法施行令別表第一（十七）項に掲げる特定防火対象物（重要文化財建造物）は、消火器及び自動火災報知設備の設置が義務付けられており、当該重要文化財では、消火器が主屋の一階に 9 基、二階に 3 基、作業場に 1 基、酒蔵に 2 基、米置場に 1 基、貸倉庫に 1 基設置されている。自動火災報知設備として、発信機、受信機、感知器等が設置されている。これらの防火対策に係る設備は野々市市が管理しており、現在までに火災による設備の稼働履歴はない。

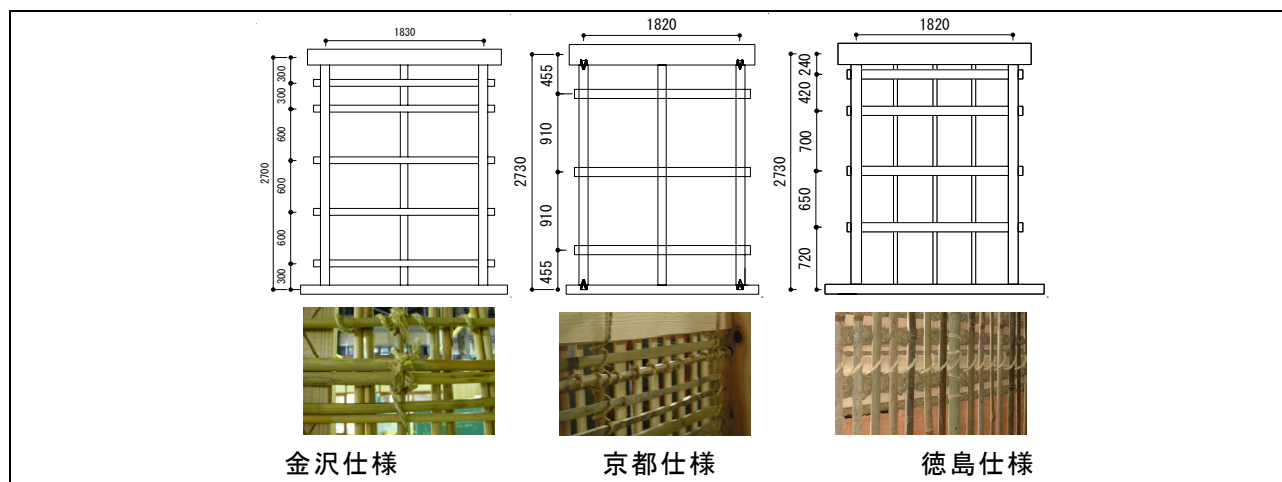
図6. 各地の土壁仕様例

土壁の仕様は地域によって異なっており、正確な評価するためには土壁の構造詳細調査を行い土壁を再現し、静的加力実験を行うことも検討する。図1に各地土壁の仕様例を示す。

喜多家の土壁の仕様は、金沢市内で確認された土壁と同等と見なして、金沢仕様土壁の力学的な復元力特性を採用するものとする。

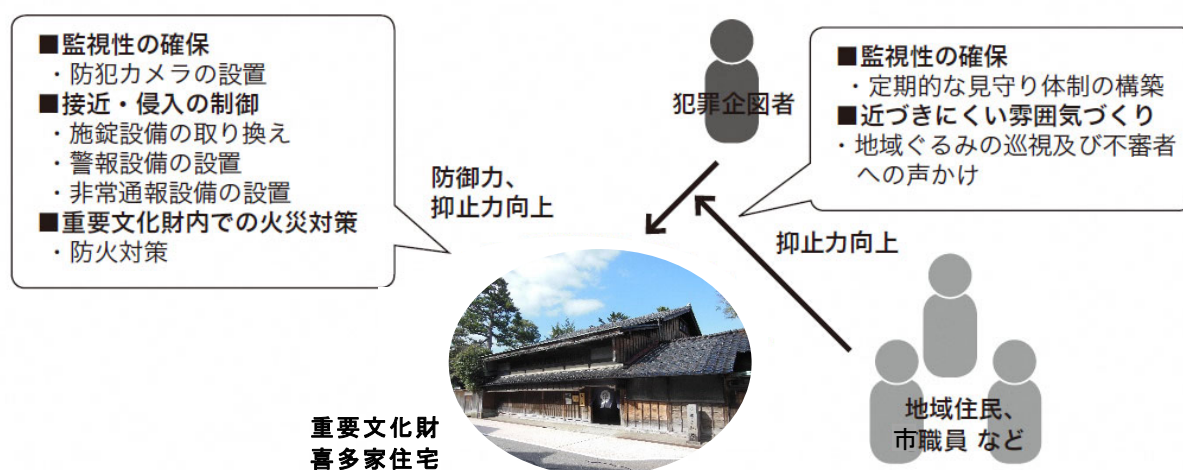
図8. 今後の防犯対策の項目

主に夜間における重要文化財建造物内への接近及び不法進入を防ぐため、老朽化した施錠設備を取り換えるとともに、窓への威嚇ベル設置等の警報設備の設置、必要に応じて警備会社と連動したガラスセンサー等の非常通報設備を設置する。また、重要文化財建造物に放火等の犯罪に至った際の火災の被害を防止するための防火対策を実施する。

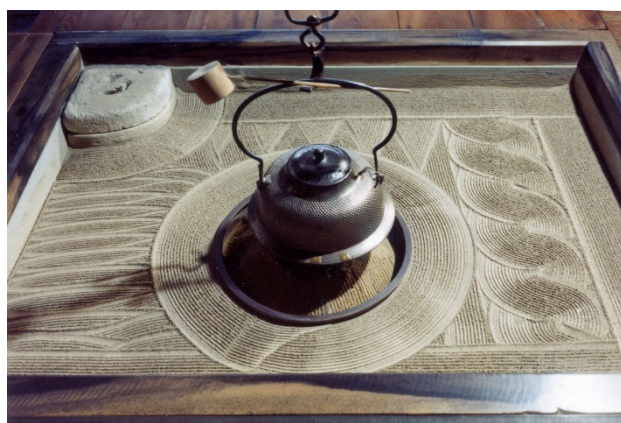
写真2 囲炉裏の灰形

現在、主屋の1階、2階を公開しており、管理上、主屋西側の勉強部屋など一部の立入を制限している。従前から公開されているため、受付台、土間の休憩用ベンチ、来客用トイレは設置されている。主屋1階のおえにある囲炉裏には代々喜多家の当主夫人によって美しい灰形が描かれて客人を魅了してきたが、公有化と共に管理人がその技術を受け継ぎ、現在も定期的に描き直して美しさを保っている。主屋北側の酒造場については安全面から非公開としている。
